# Pigmentos Inorgânicos

Edição: maio de 2002  
Substitui a edição de: 07/91

## Informações Técnicas Centro de Competência de Construção

### Remoção de Eflorescência e Lama da Superfície de Pavers de Concreto

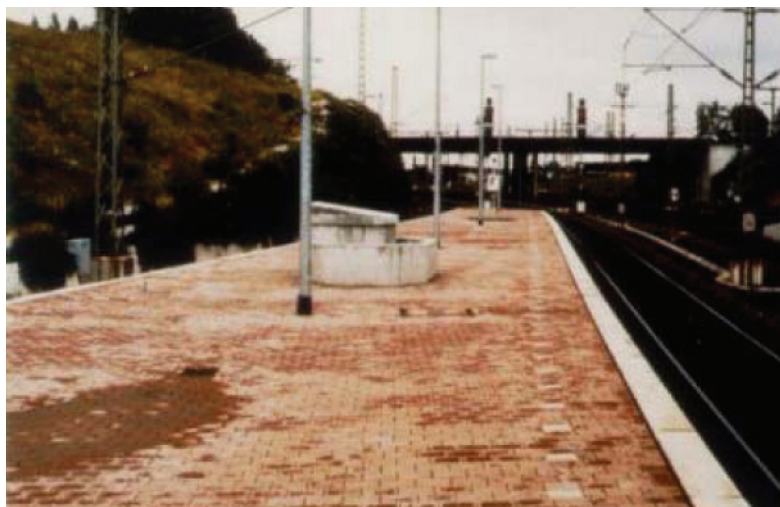
**Figura 1** mostra a plataforma de uma estação ferroviária com pavers de concreto vermelhos, sobre o qual foi formada eflorescência pesada.

mostra a mesma plataforma. Os pavers em primeiro plano já passaram pelo tratamento de ácido; eles acabaram de ser enxaguados com água e ainda não estão totalmente secos. A faixa de pavers na frente dos três funcionários está sendo tratada. Os pavers não tratados atrás dos funcionários apresentam a mesma eflorescência pesada ilustrada na Figura 1.

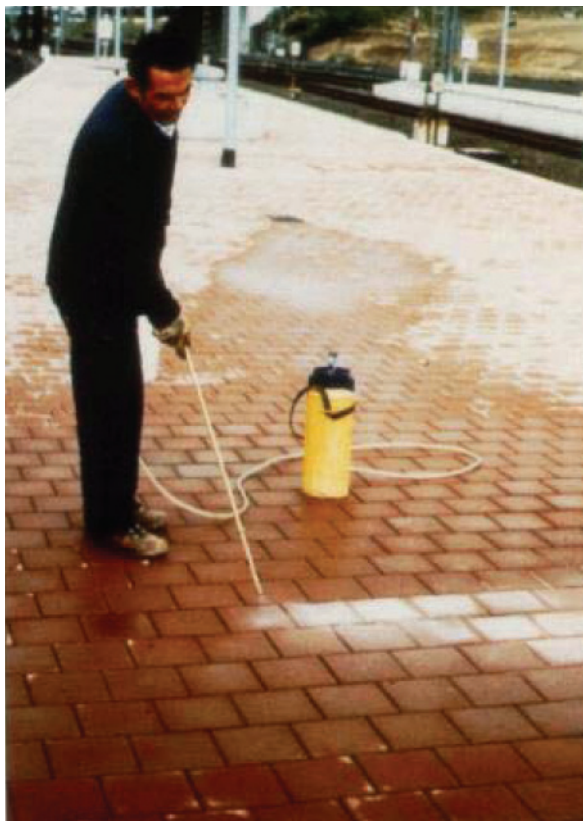
**Figura 2**

As superfícies com pavers, molhadas com água, recebem uma aplicação cuidadosa de spray de ácido diluído a baixa pressão. Deve-se evitar tratar uma superfície muito grande em uma só operação: o contato com o ácido seria muito longo e atacaria a superfície do paver com mais força do que o desejado.

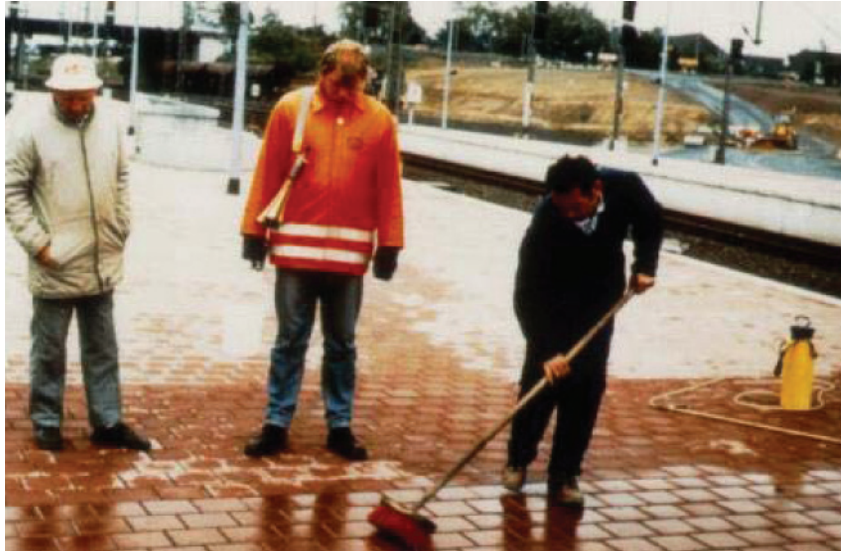
**Figura 4**

O ácido diluído é espalhado com uma vassoura para permitir que atue de forma homogênea.

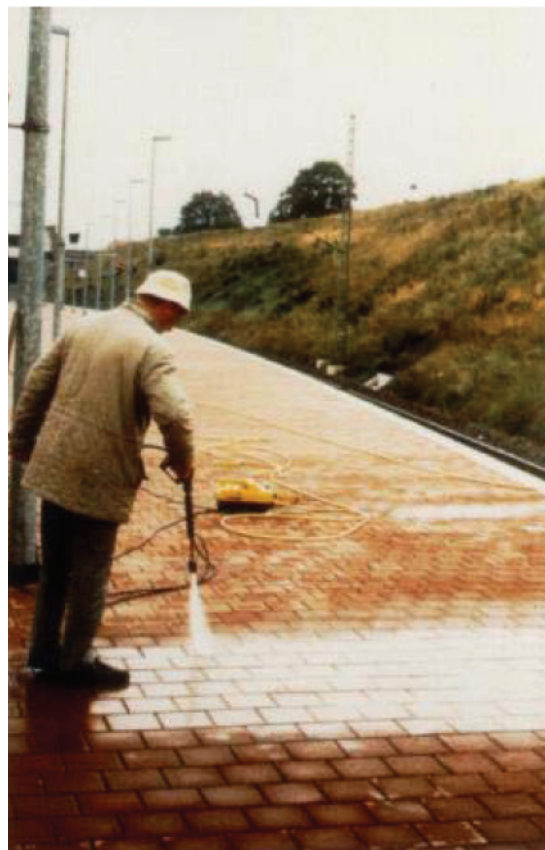
**Figura 5**

Depois que o ácido atuou por um tempo curto, os paviers de concreto são bem enxaguados com água limpa (aqui, com a ajuda de uma lavadora de alta pressão).

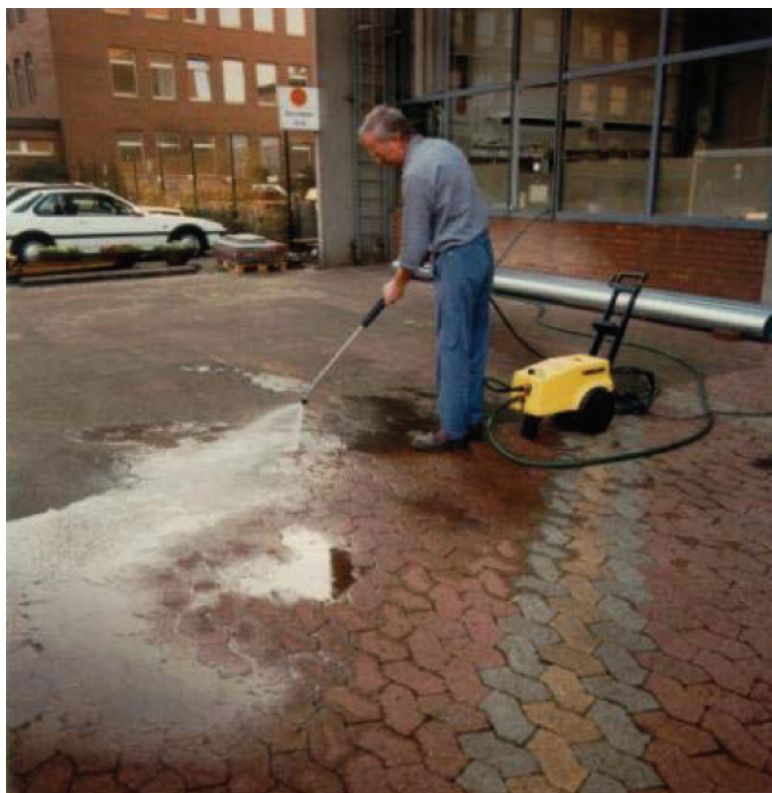
**Figura 7**

O enxágüe apenas com água, usando uma lavadora de alta pressão, permite a remoção da sujeira da superfície do paver. A Figura 7 mostra uma superfície de concreto muito suja que foi parcialmente limpa (em primeiro plano): as tonalidades de cor originais aparecem.
